# ACCIONES URGENTES CONTRA LA EROSIÓN EN ÁREAS FORESTALES QUEMADAS

GUÍA PARA SU PLANIFICACIÓN EN GALICIA

José A. Vega<sup>a</sup>, Teresa Fontúrbel<sup>a</sup>, Cristina Fernández<sup>a</sup>,  
Montserrat Díaz-Raviña<sup>b</sup>, M<sup>a</sup> Tarsy Carballas<sup>b</sup>, Angela Martín<sup>b</sup>,  
Serafín González-Prieto<sup>b</sup>, Agustín Merino<sup>c</sup>, Elena Benito<sup>d</sup>

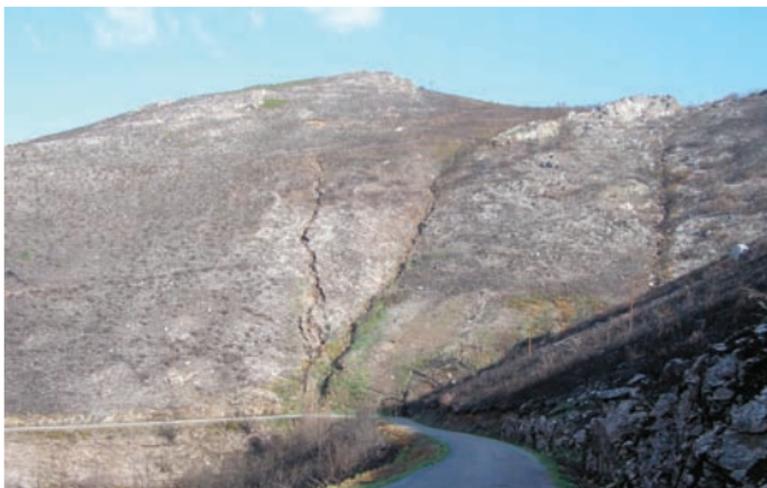
Figura 3. Aunque la principal forma de erosión después de incendios en Galicia es la laminar, en suelos severamente afectados se originan regueros. (Fotografía: Federico Sánchez).

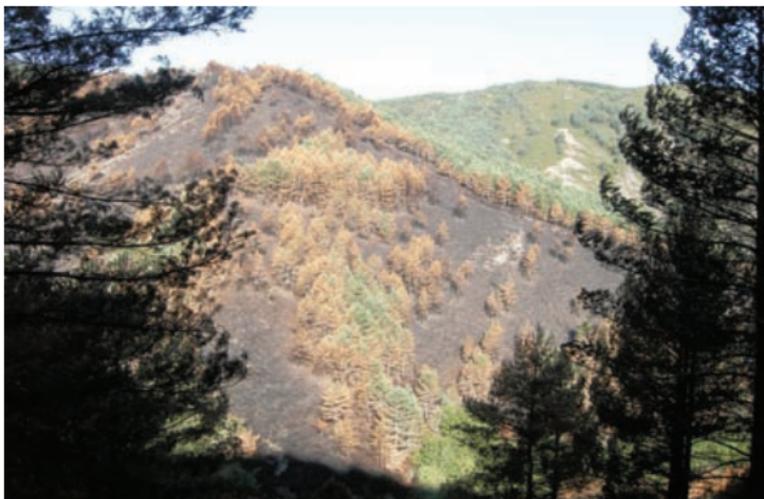
Figura 5. Muchas masas forestales en Galicia se encuentran en lugares de fuertes pendientes que favorecen la escorrentía y la erosión después del incendio. (Fotografía: Antonio Arellano).

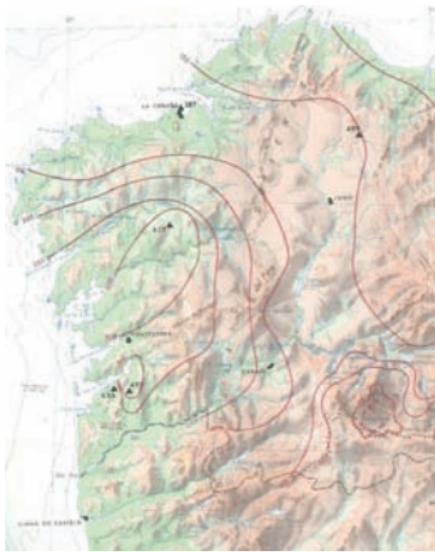
Figura 6. Isolinias del factor R de agresividad pluvial de Wischmeier y Smith (1978) en Galicia (tomado de MAPA, 1988).

y no está tan dominada por las borrascas atlánticas, siendo frecuentes fenómenos de precipitación convectiva que ocasionalmente pueden originar fuertes aguaceros. En esa área se tienen valores medios del factor de agresividad pluvial de Wischmeier y Smith (1978) en torno a  $150 \text{ kJ m}^{-2} \text{ cm h}^{-1}$  y precipitaciones en 24 horas en torno a 75 mm, con períodos de retorno de 10 años (Figura 6).

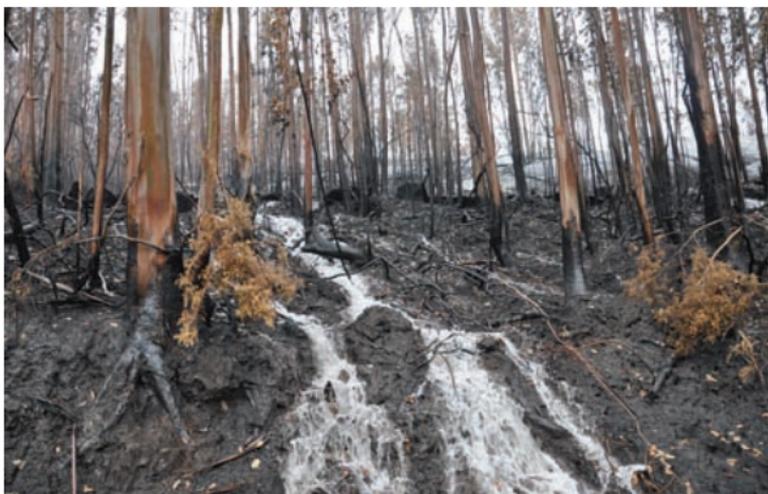
Figura 8. Escorrentía superficial después de incendio en Galicia. (Fotografía: Antonio Arellano).

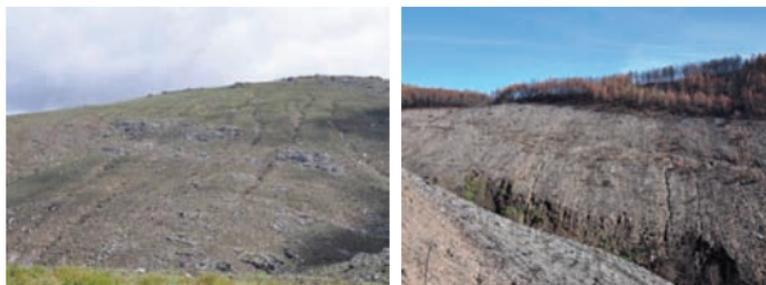
Figura 9. No es frecuente en Galicia la formación de regueros de gran longitud tras incendio. A la izquierda, incendio de Camba 2010 y a la derecha incendio de Matamá 2010. (Fotografías: Antonio Arellano).

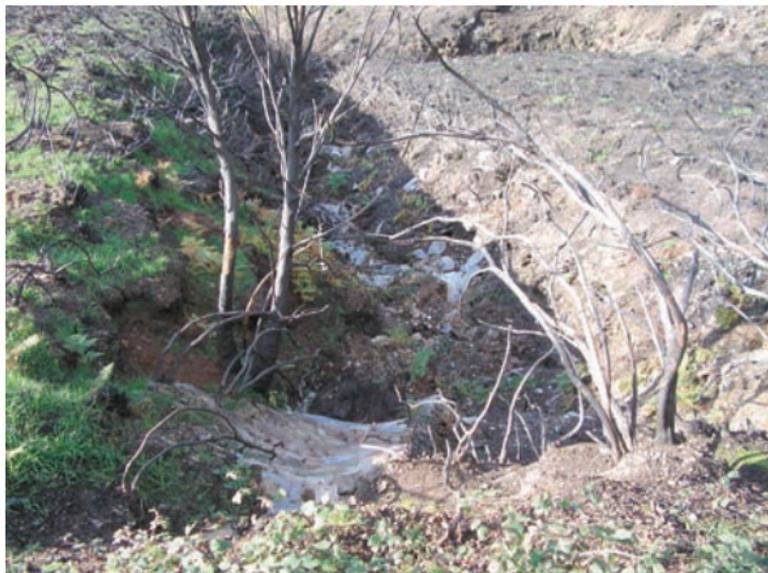
Figura 10. En ocasiones, tras incendios de alta severidad, y en conjunción con suelos inestables, existe el riesgo de formación de cárcavas. (Fotografía: Federico Sánchez).

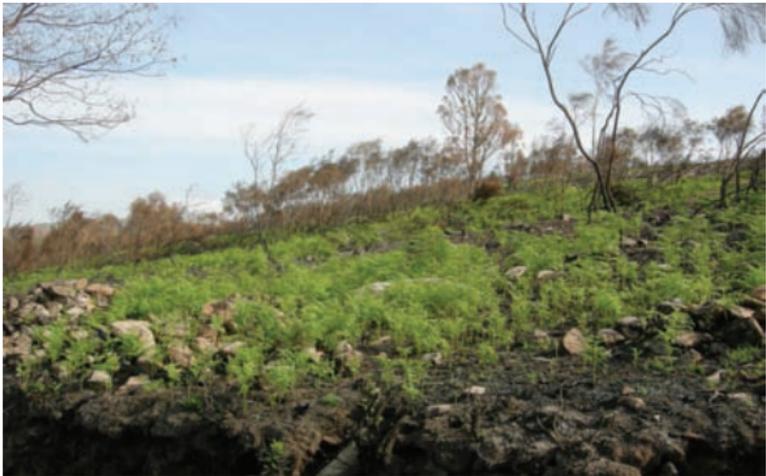
Figura 12. Cobertura de helecho (*Pteridium aquilinum*) dos meses después de incendio. (Fotografía: Antonio Arellano).

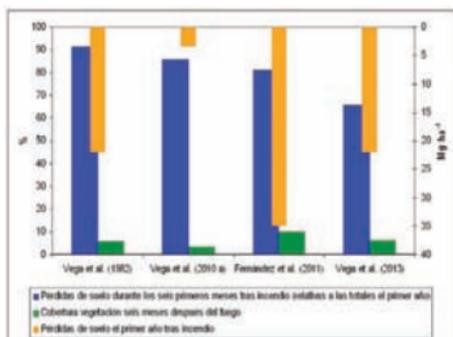
Figura 13. Comparación del porcentaje de suelo perdido durante los seis primeros meses después del incendio, en relación a la erosión ocurrida en el primer año, con el porcentaje de cobertura del suelo por el matorral y herbáceas en ese mismo período.

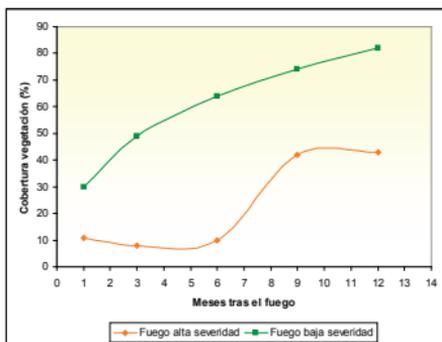
Figura 14. Variación temporal de la cobertura vegetal por la vegetación de matorral y herbáceas tras fuegos de baja y alta severidad en la zona de influencia atlántica en Galicia (Datos tomados de Vega et al. 2005 y Fernández et al. 2011).

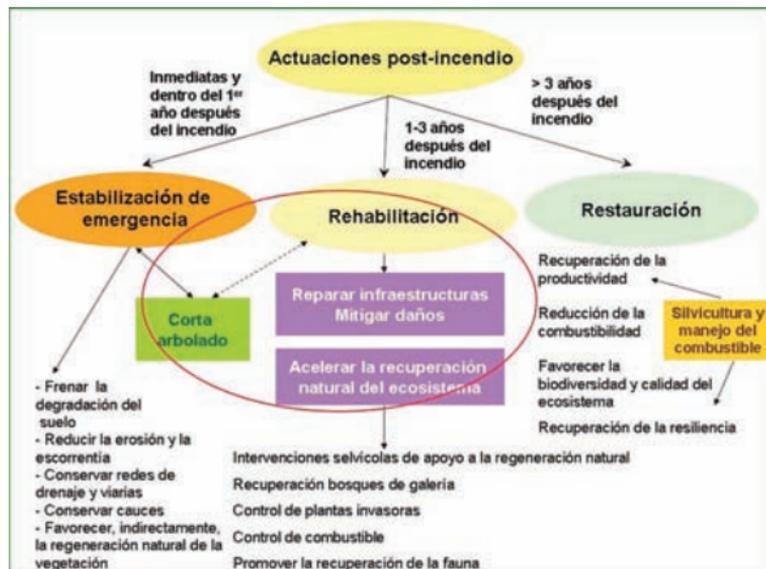
Figura 15. Contexto temporal de las actividades de mitigación de impactos del incendio y restauración posterior.

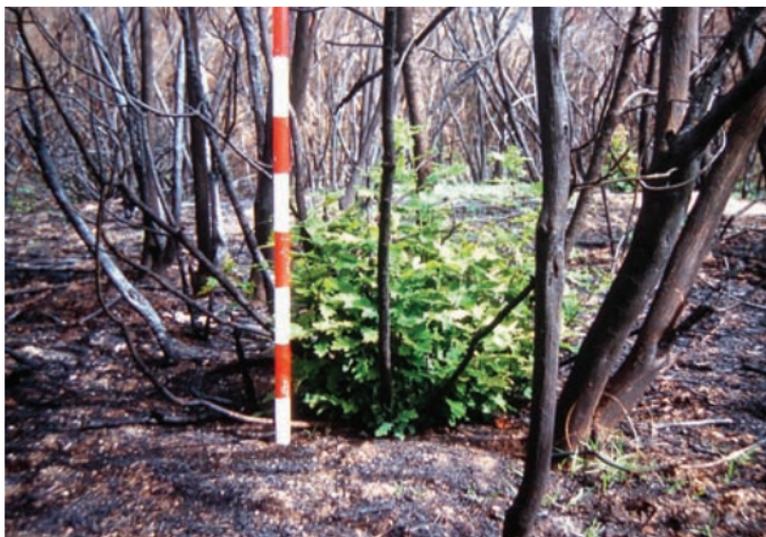
Figura 17. Regeneración vegetativa de *Quercus pyrenaica* un mes después de incendio (Fotografía: Antonio Arellano).

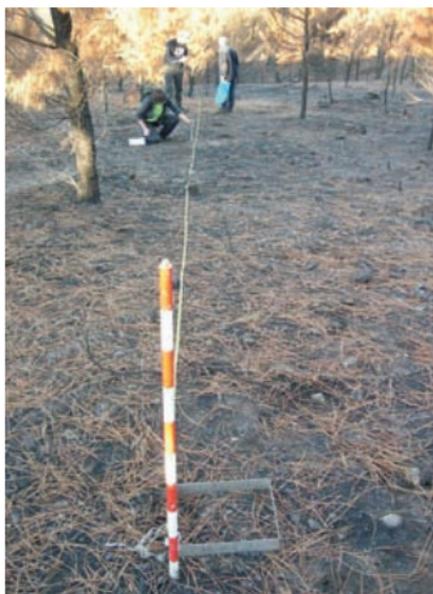
Figura 18. Trabajos de evaluación de la severidad del fuego unos días después del incendio. (Fotografía: Mario López).

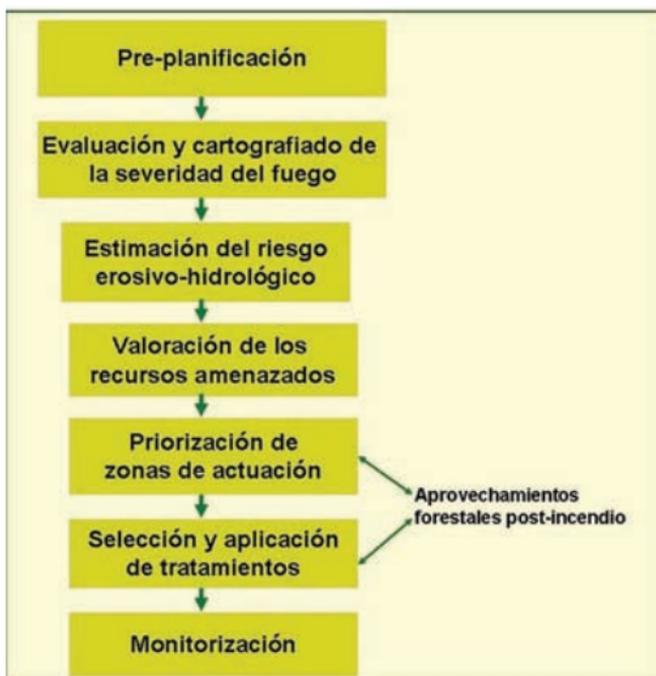
Figura 19. Diagrama de flujo de las medidas de estabilización de emergencia de áreas forestales quemadas.

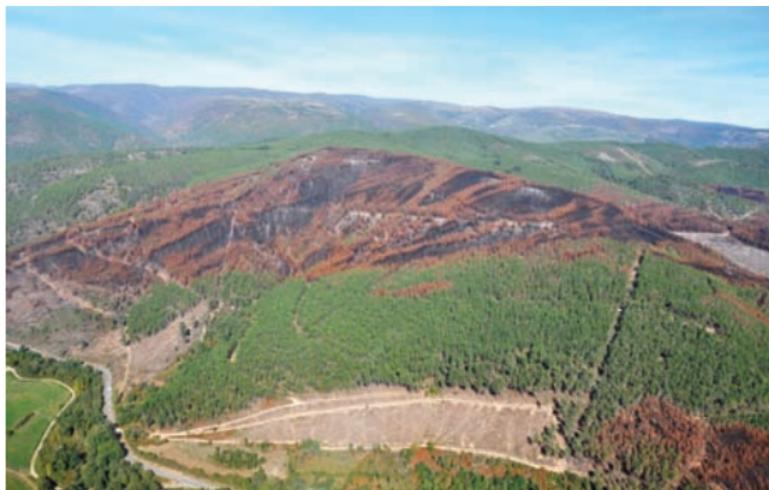
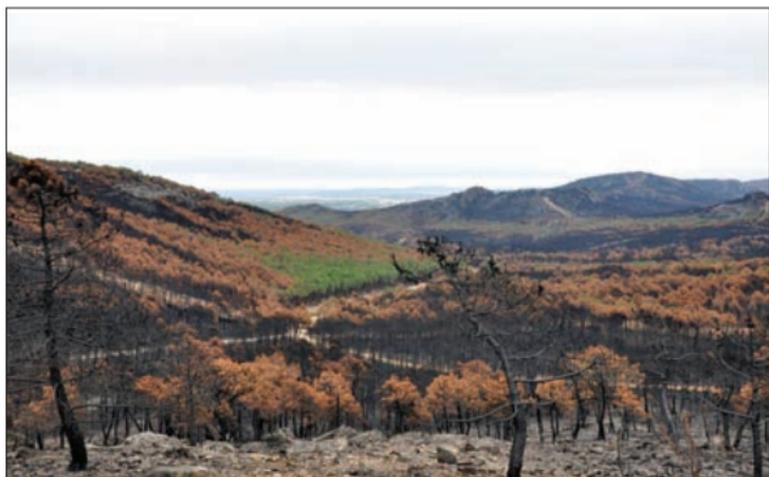
Figuras 20 y 21. Pinares de *Pinus pinaster* afectados con distinto grado de severidad del fuego. Se aprecian zonas donde el arbolado ha sufrido fuego de copa, con consunción total de las acículas, otras donde las acículas han sido soflamadas por el calor desprendido desde el frente de llamas, y otras donde permanecen vivas, al menos a corto plazo. (Fotografías: José A. Vega y Antonio Arellano).

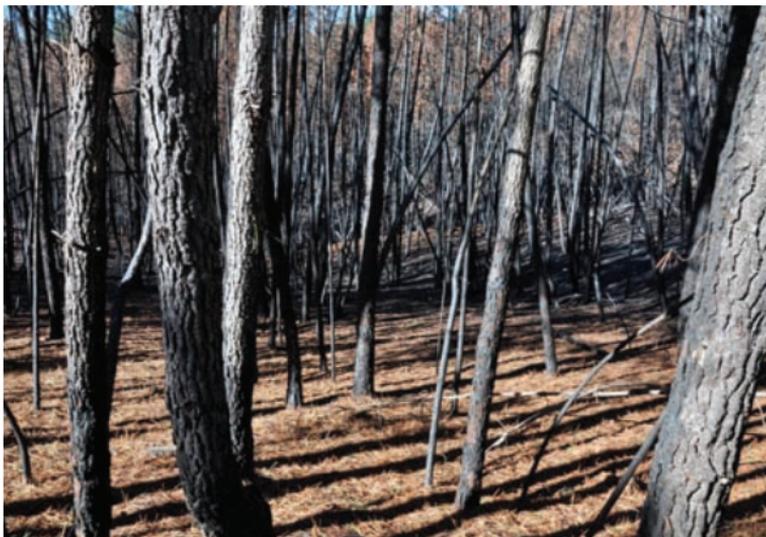
Figura 22. Hojarasca formando un lecho prácticamente continuo, que protege el suelo, procedente de la caída de acículas desde árboles con la copa soflamada. (Fotografía: Antonio Arellano).

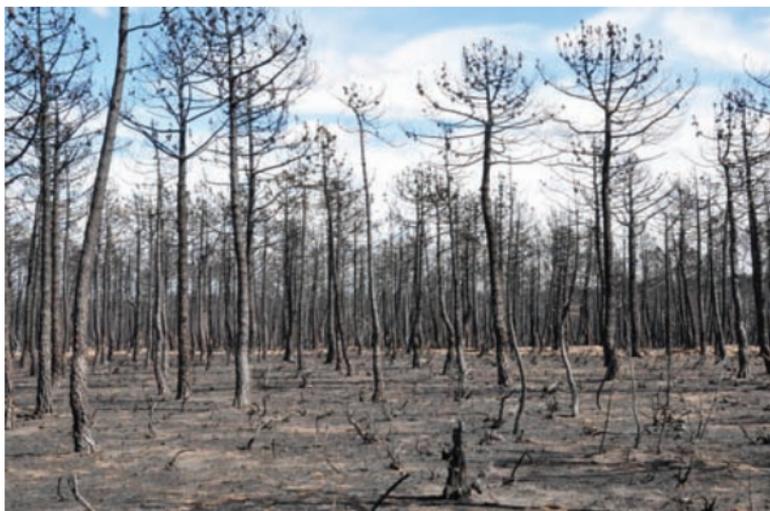
Figura 23. Suelo desnudo en un pinar de *Pinus pinaster* afectado por un fuego de copas. (Fotografía: Antonio Arellano).

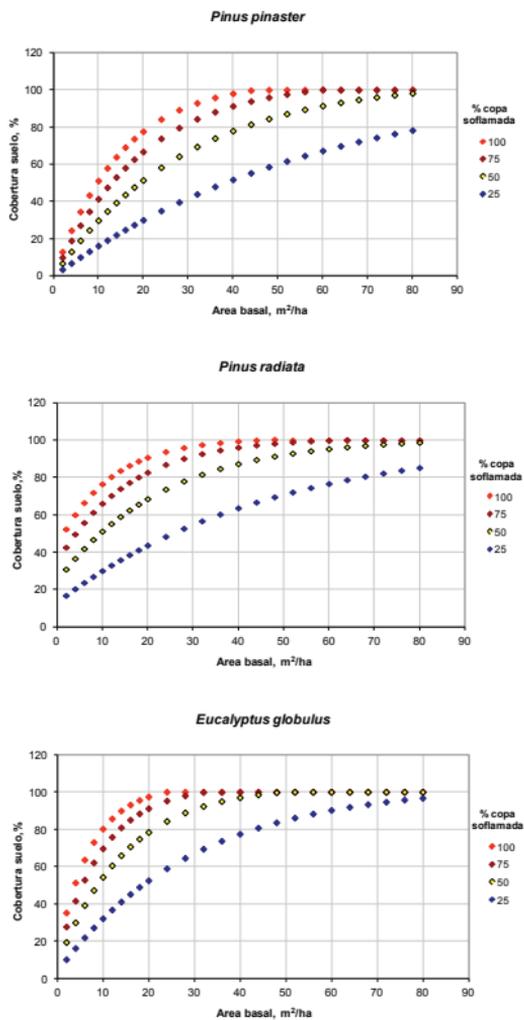
Figura 24. Porcentaje de cobertura del suelo por la hoja caída desde árboles con distinto porcentaje de volumen de la copa soflamada, para *P. pinaster*, *P. radiata* y *E. globulus*.

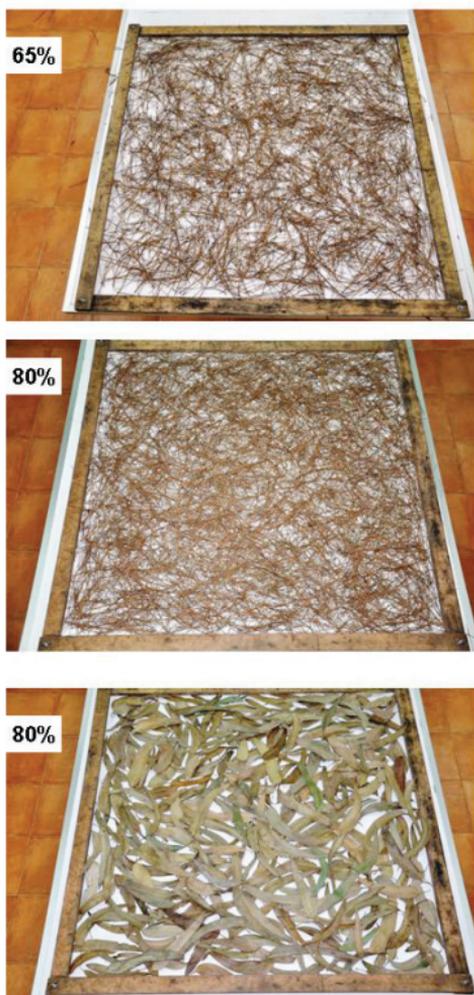
Figura 25. Ejemplos de porcentaje de cobertura obtenida con la caída de 300 g m<sup>-2</sup> de hojas soflamadas sobre una superficie de un metro cuadrado de *Pinus pinaster* (arriba), *Pinus radiata* (centro) y *Eucalyptus globulus* (abajo). (Fotografías: Antonio Arellano).

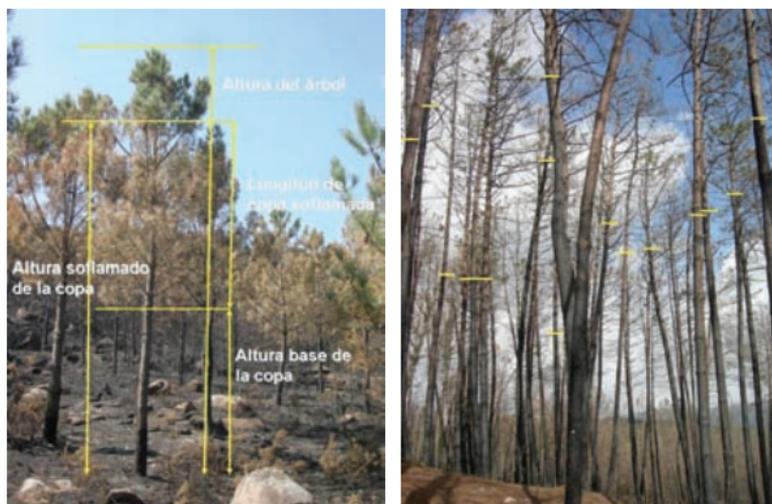
Figura 26. Izquierda: árbol con un porcentaje del volumen de copa soflamado de un 80% y un ratio de longitud de copa soflamada de un 76%. Derecha: las marcas amarillas corresponden a las longitudes máximas de chamuscado de tronco en esta masa. (Fotografías: Antonio Arellano).

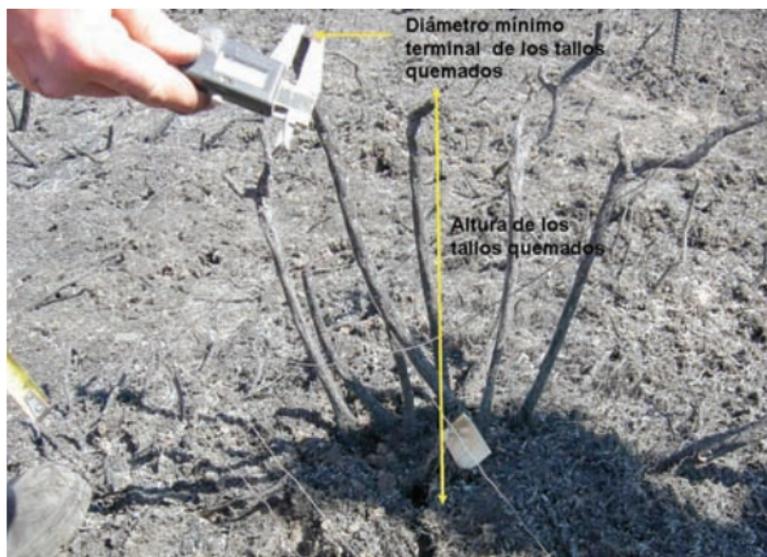
Figura 27. Medición de dos indicadores de severidad del fuego en la vegetación de matorral. (Fotografía: Antonio Arellano).

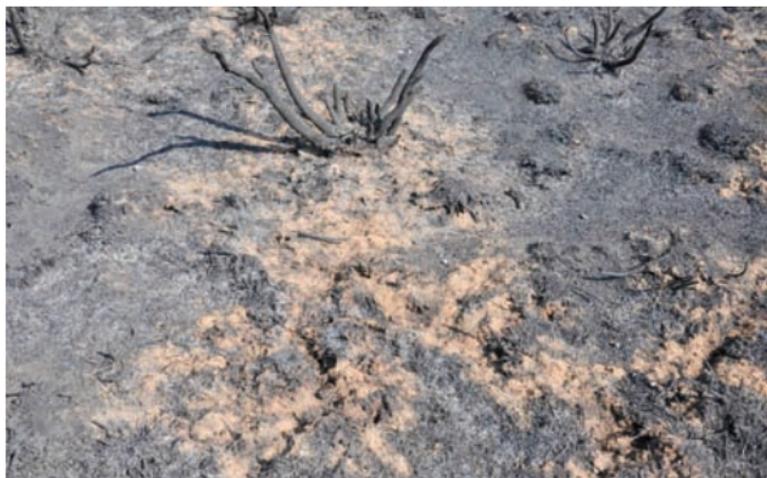
Figura 28. Incendio de alta severidad en brezal de *Erica australis*. Nótese los gruesos diámetros de los tallos remanentes. (Fotografía: Antonio Arellano).

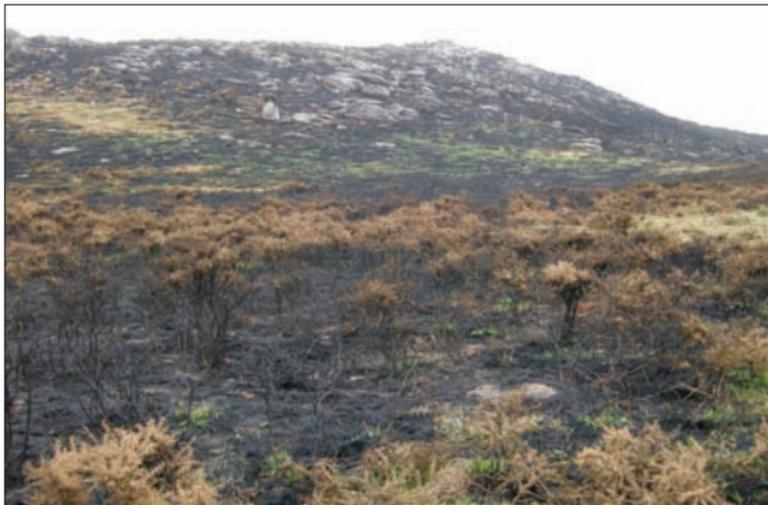
Figura 29. Incendio de baja severidad en tojal. (Fotografía: Antonio Arellano).

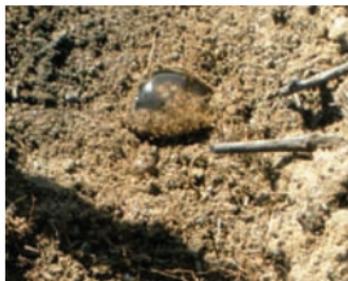
Figura 30. Ejemplo de repelencia al agua en un suelo quemado (Fotografía: Antonio Arellano).

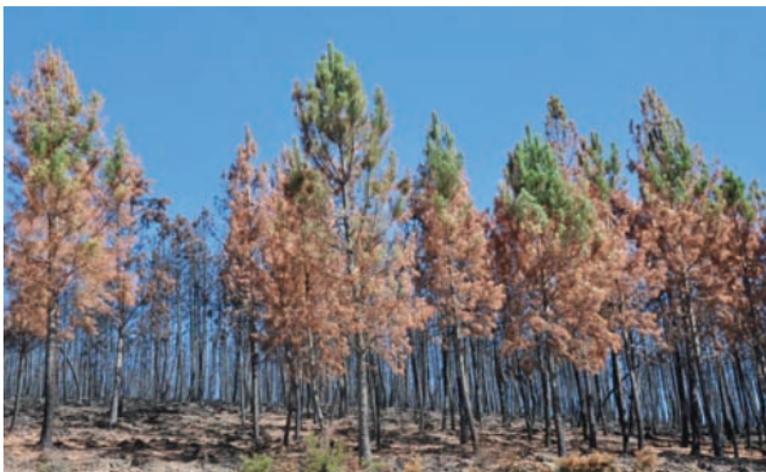
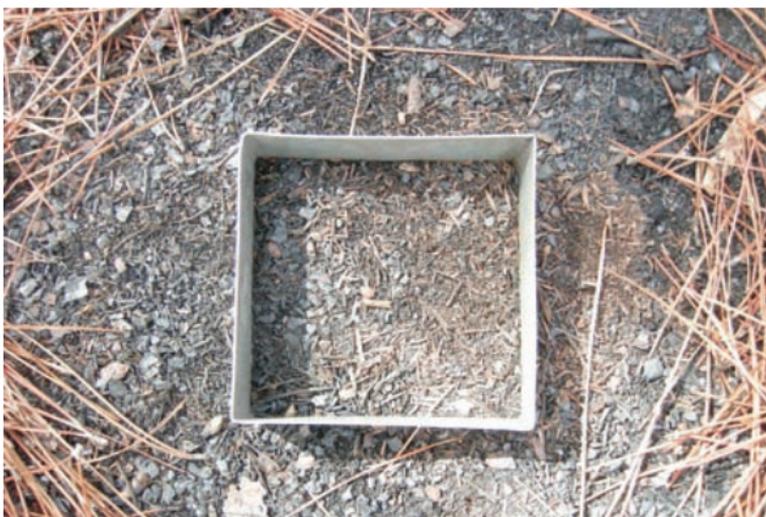
Figuras 31 y 32. Aspecto de un pinar afectado por un incendio de severidad del fuego en el suelo muy baja (superior) y detalle del suelo mostrando su cubierta orgánica carbonizada sólo superficialmente e intacta por debajo. Nótese que en este caso, coinciden severidades bajas tanto en el arbolado como en el suelo sin que eso sea siempre lo general (Fotografías: Antonio Arellano).

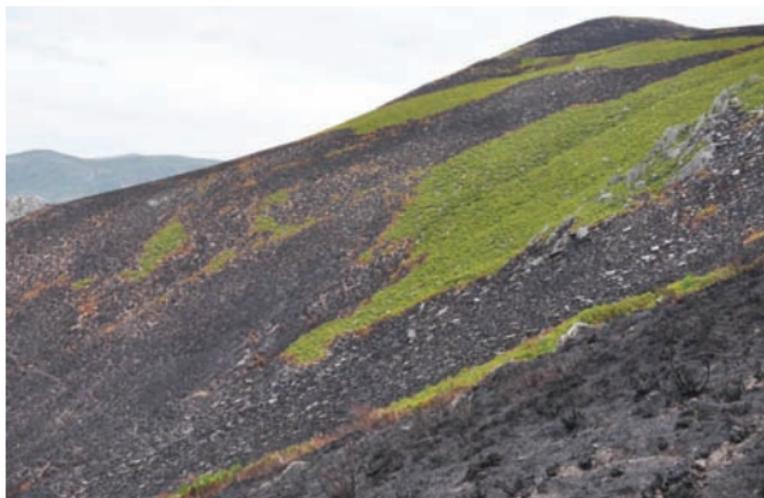
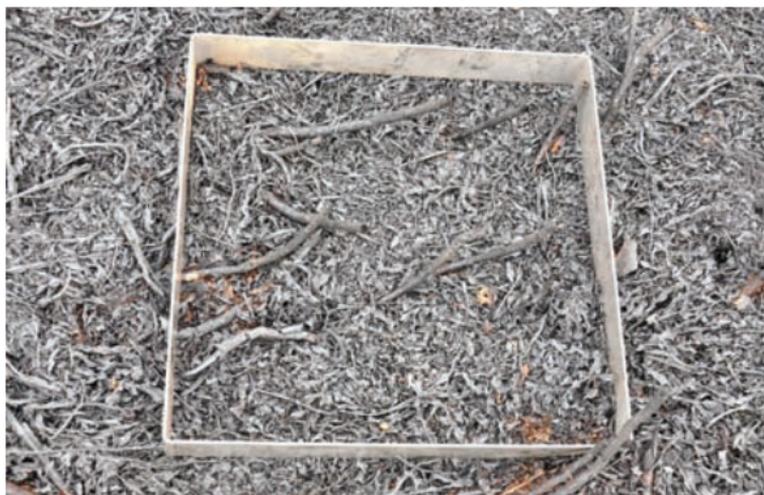
Figuras 33 y 34. Aspecto de un brezal del interior de Galicia, afectado por un incendio de severidad del fuego en el suelo muy baja (superior) y detalle del suelo con su cubierta orgánica carbonizada solo superficialmente (inferior). De nuevo aquí la severidad del fuego en vegetación y suelo son similares aunque no sea lo general. (Fotografías: Antonio Arellano).

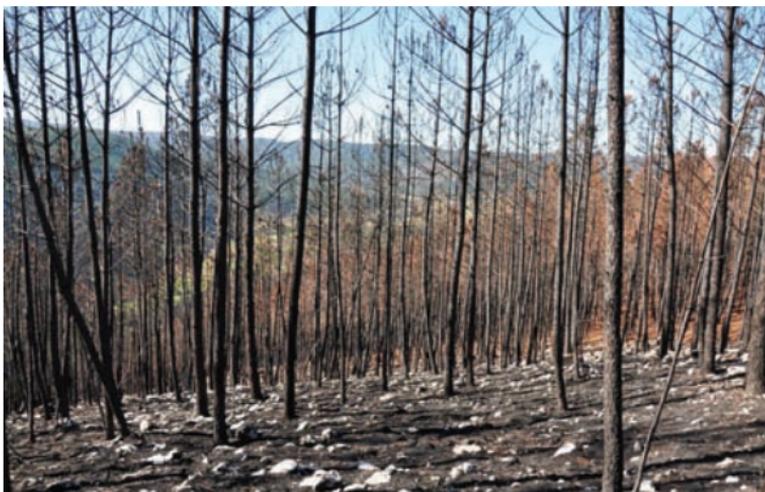
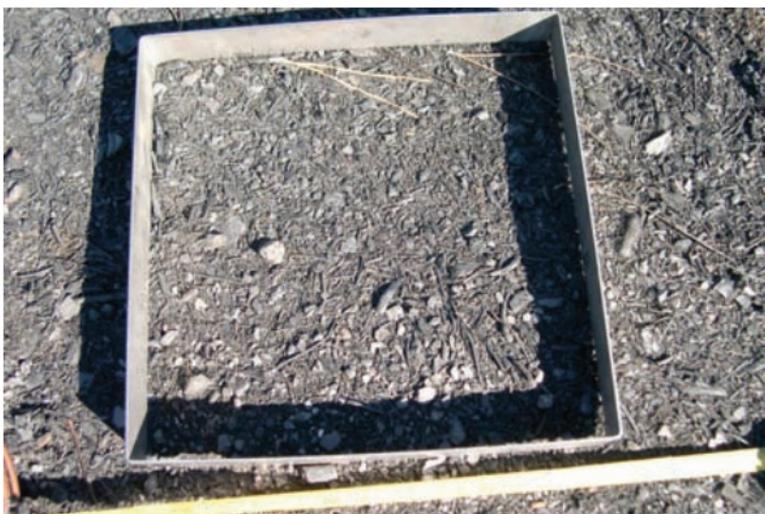
Figuras 35 y 36. Aspecto de un pinar afectado por un fuego de copa (superior) y donde la severidad del fuego en el suelo fue baja. La cubierta orgánica del suelo ha sido afectada en su totalidad, mostrando una consunción prácticamente completa de la hojarasca y el mantillo (inferior), permaneciendo sólo un resto carbonoso sobre el suelo mineral que no ha sido prácticamente afectado (Fotografías: Antonio Arellano).

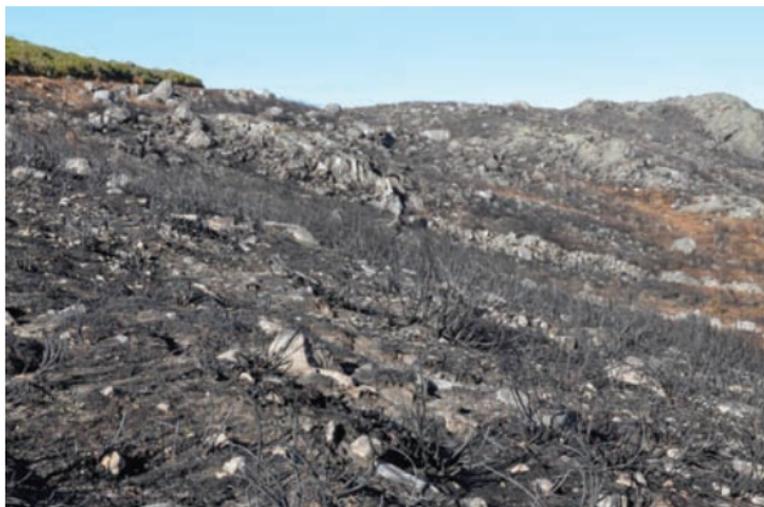
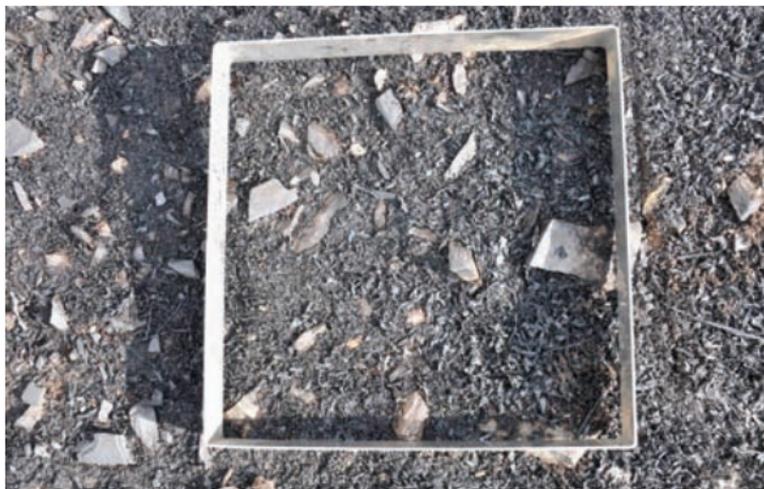
Figuras 37 y 38. Aspecto del suelo de un brezal quemado por un incendio de severidad del fuego en el suelo baja (superior). La figura inferior muestra, con detalle, los restos carbonosos de la combustión casi completa de su cubierta orgánica. (Fotografías: Antonio Arellano).

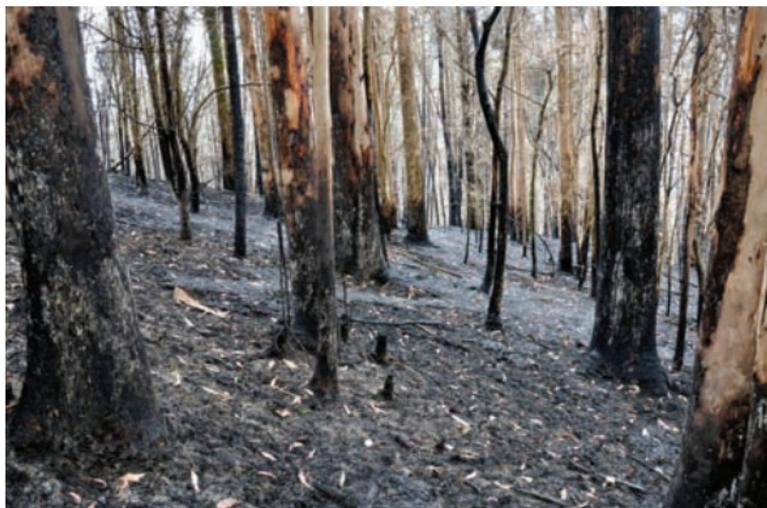
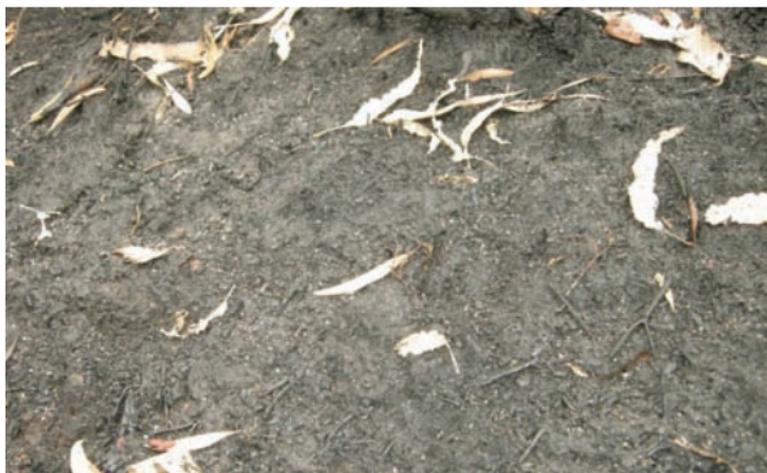
Figuras 39 y 40. Aspecto de una masa de *Eucalyptus globulus* que ha sufrido un incendio de severidad del fuego en el suelo moderada (foto superior) y detalle del suelo con su cobertura orgánica completamente consumida (foto inferior) El suelo conserva su estructura, no habiéndose quemado su materia orgánica. Las raicillas finas están escasamente afectadas (fotografías: Antonio Arellano).

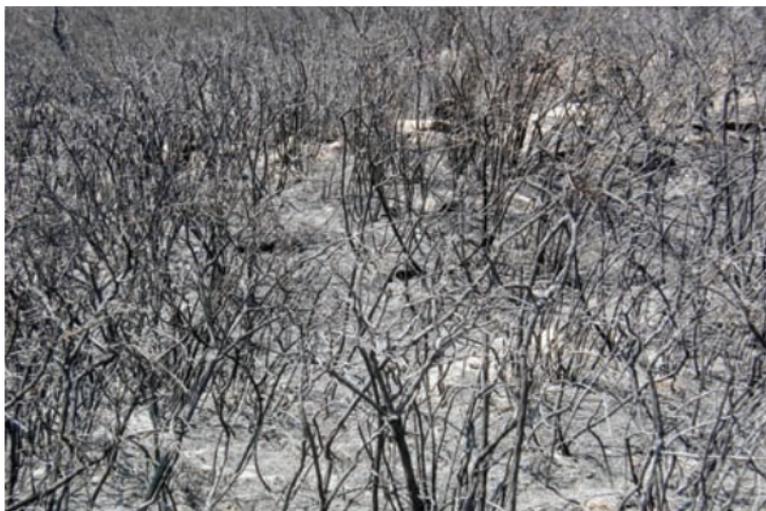
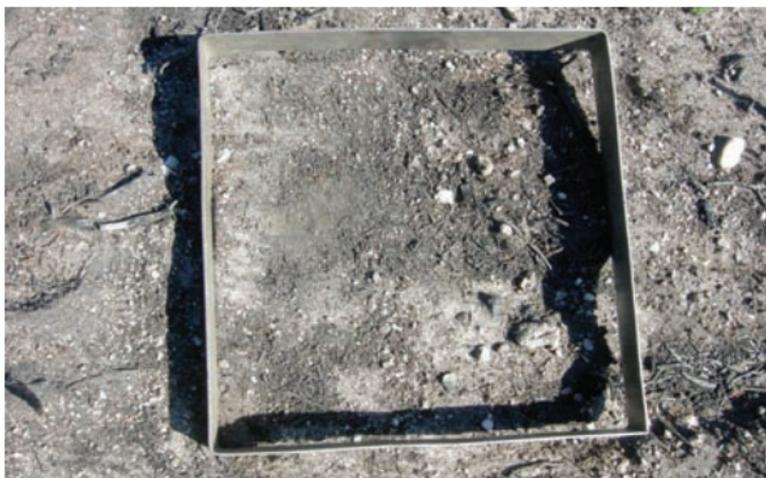
Figuras 41 y 42. Aspecto de un tojal afectado por un incendio de severidad del fuego en el suelo moderada (superior) y detalle del suelo desnudo (inferior), con ceniza mineral procedente de la combustión de la vegetación sin que la materia orgánica del suelo haya sido consumida en cantidad apreciable, ya que la estructura del suelo se conserva. (Fotografías: Antonio Arellano).

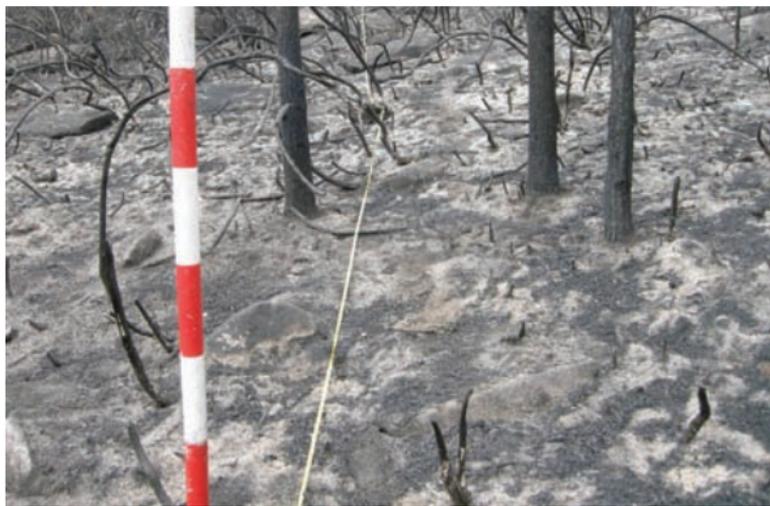
Figuras 43 y 44. Vista de un pinar afectado por un incendio de severidad del fuego en el suelo alta (superior) y detalle del suelo desnudo y con pérdida de su estructura (inferior), por combustión de la materia orgánica del suelo mineral superficial, con fuerte deposición de ceniza mineral y tonos muy grises. (Fotografías: Antonio Arellano).

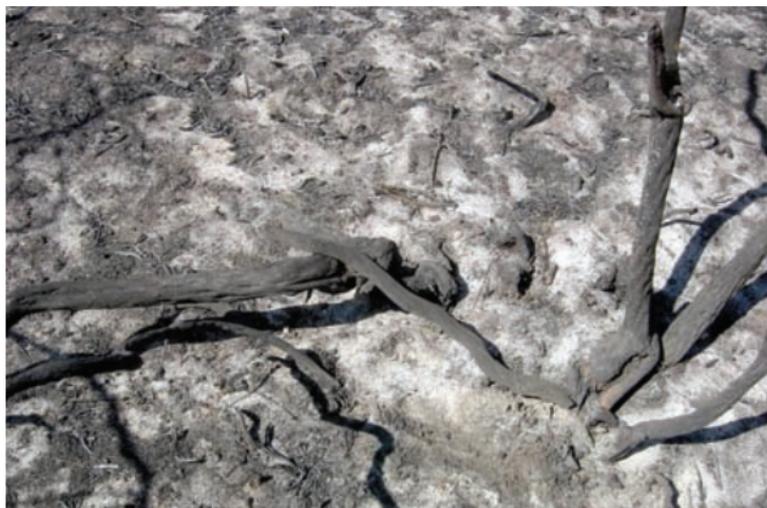
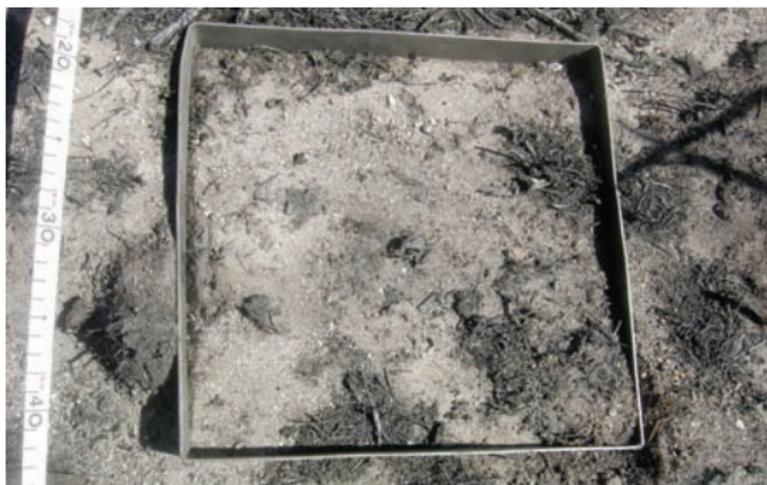
Figuras 45 y 46. Aspecto de un tojal afectado por un incendio con severidad del fuego en el suelo alta (foto superior) y detalle del suelo (foto inferior) sin cubierta orgánica, con alteración de su estructura, fuerte deposición de ceniza mineral y tonos muy grises (Fotografías: Antonio Arellano).

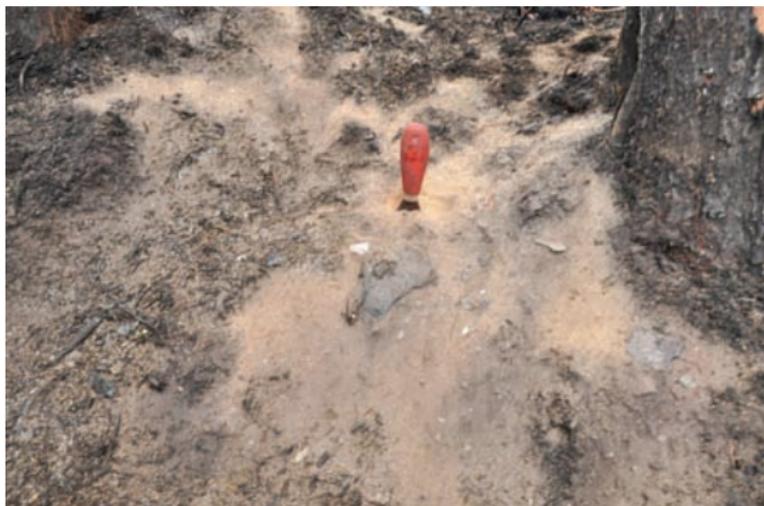
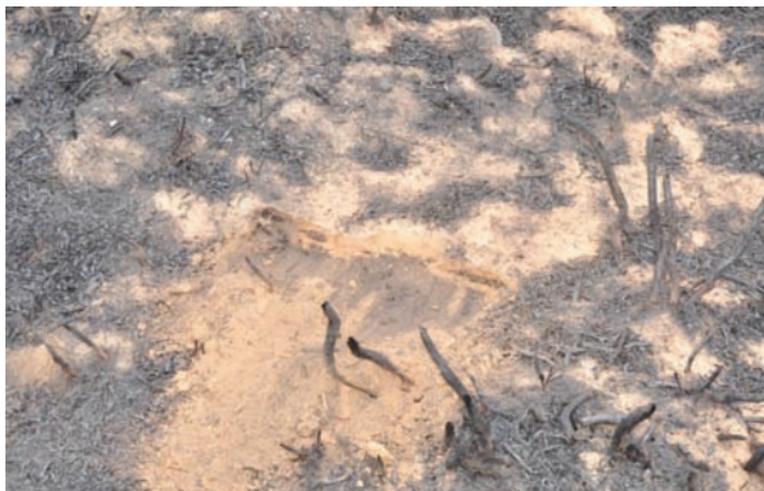
Figuras 47 y 48. Incendios de severidad del fuego en el suelo muy alta en arbolado (superior) y matorral (inferior). Nótese en la imagen inferior que bajo la capa de suelo muy afectada aparece otra con las características descritas para la severidad alta. (Fotografías: Antonio Arellano).

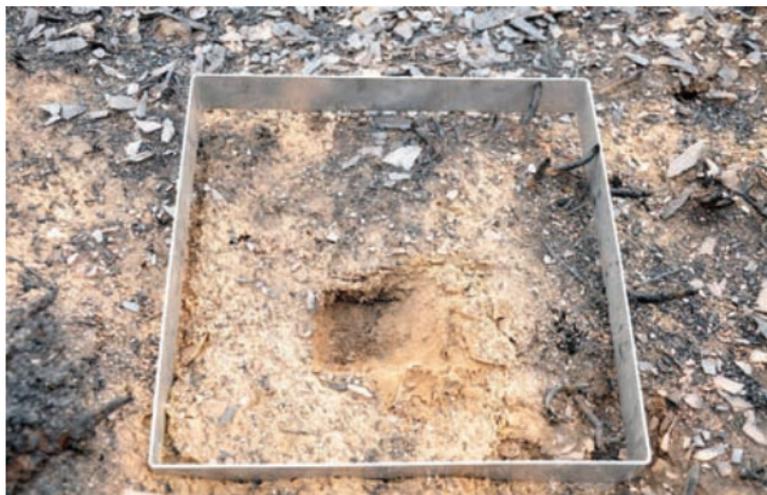
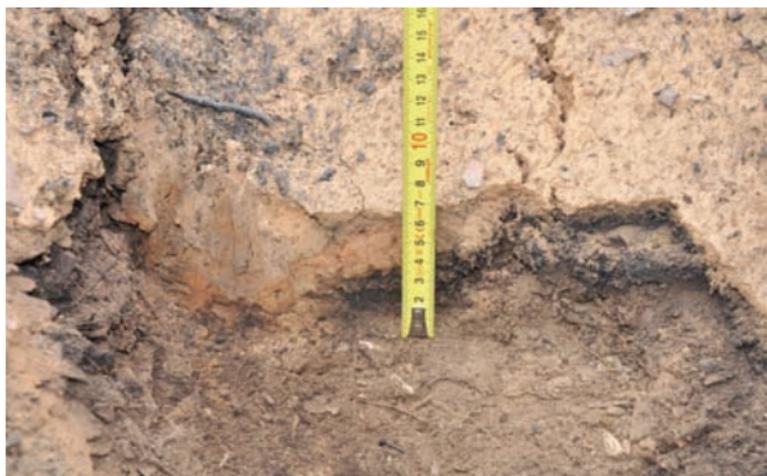
Figuras 49 y 50. Severidad del fuego en el suelo muy alta, sobre esquistos. Nótese la consunción total de la materia orgánica del suelo mineral, en los primeros cm de éste, con pérdida de su estructura, los tonos ocres y rojizos muy marcados y la consunción total de raicillas, que aparecen 7 centímetros por debajo de la superficie del suelo. Se aprecia también una capa carbonosa a unos centímetros por debajo de la superficie (Fotografías: Antonio Arellano).

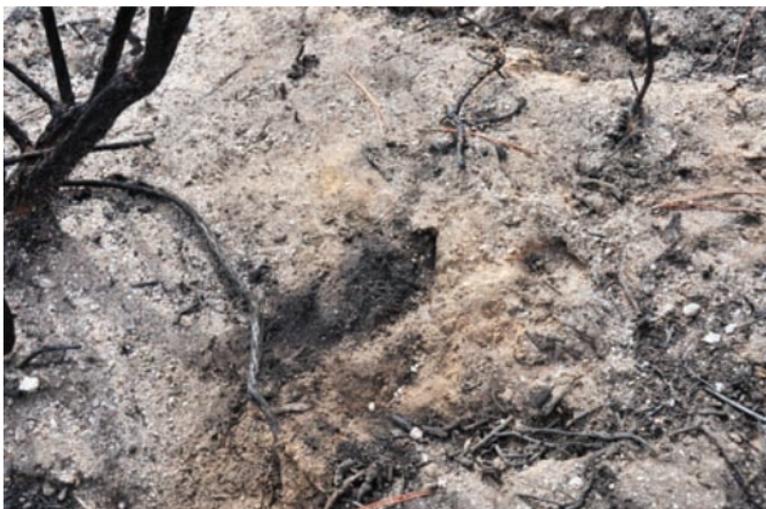
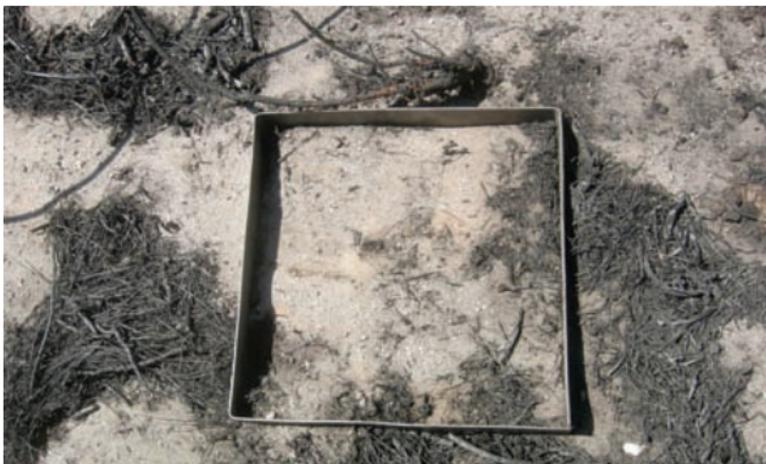
Figuras 51 y 52. Severidad del fuego en el suelo muy alta en sustrato granítico. De nuevo son patentes aquí los cambios descritos sobre esquistos, aunque más atenuados, particularmente la coloración del suelo, ahora menos amarillenta y rojiza. (Fotografías: Antonio Arellano).

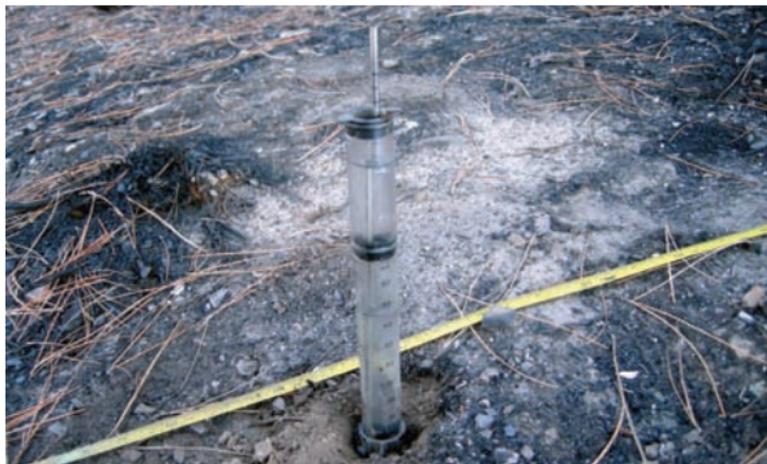
Figura 53: Uso del mini-infiltrómetro de disco en campo para estimar el grado de repelencia al agua en el suelo quemado. (Fotografía: Cristina Fernández).

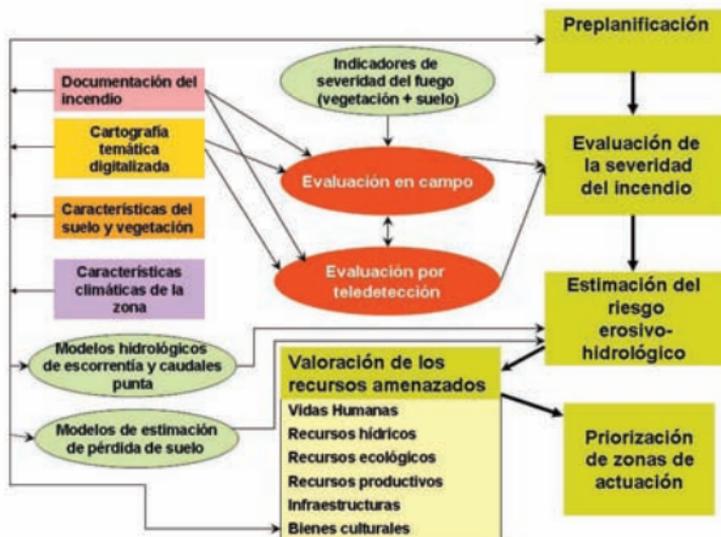
Figura 54. Esquema mostrando las conexiones entre los procesos de evaluación de la severidad del fuego y los de priorización de actuaciones.

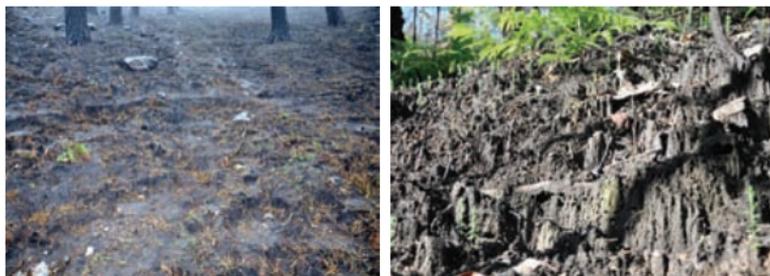
Figura 55. Escalones (izquierda) y pedestales (derecha) son dos formas habituales de erosión laminar (Fotografías: Antonio Arellano).

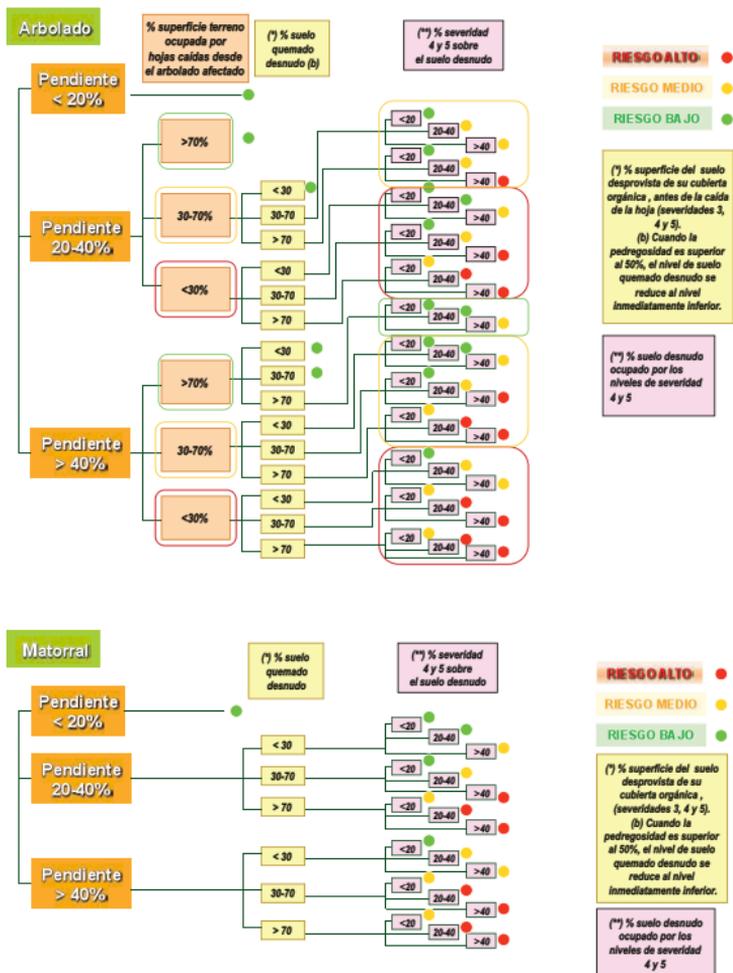
Figura 56. Árbol de decisión para evaluar el riesgo erosivo en zonas arboladas y de matorral, con rangos críticos de factores influyentes en el proceso.

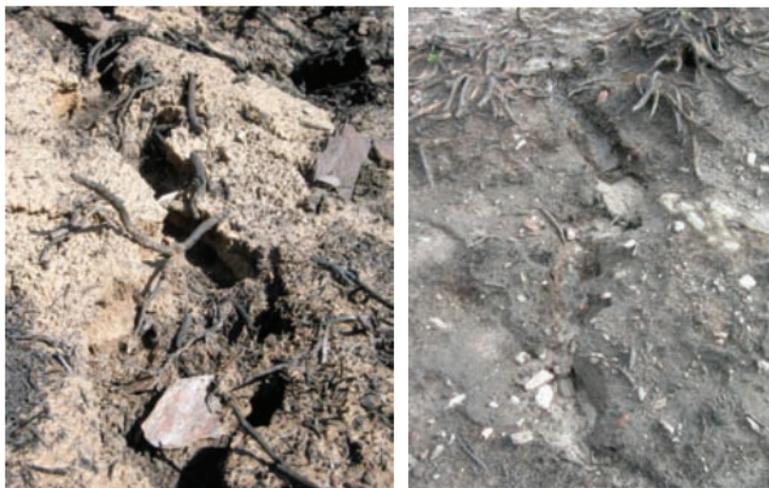
Figura 57. Aunque la forma de erosión predominante en Galicia en sitios quemados es la laminar, también es frecuente la aparición de regueros someros y de corta longitud. A veces esos regueros se asocian con el descalce de las plantas en el cuello de la raíz. (Fotografías: Antonio Arellano).

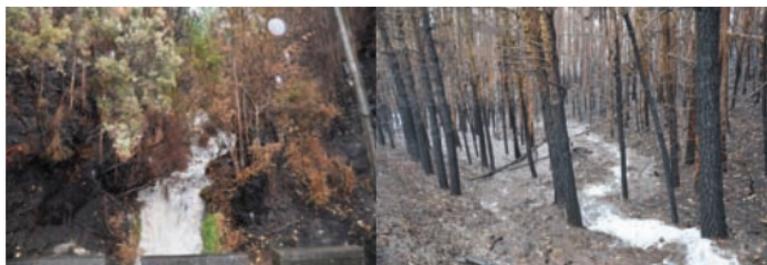
Figura 58. El incendio puede modificar el régimen de caudales en las áreas quemadas. Ejemplos del incendio de las Fragas del Eume 2012. (Fotografías: Antonio Arellano).

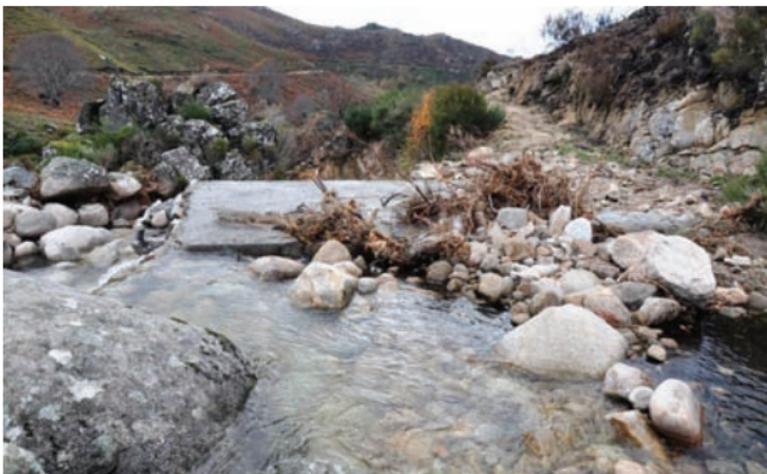
Figura 59. Detalle de la rotura de un paso de agua después de una avenida en el incendio de Xurés 2011. (Fotografía: Antonio Arellano).

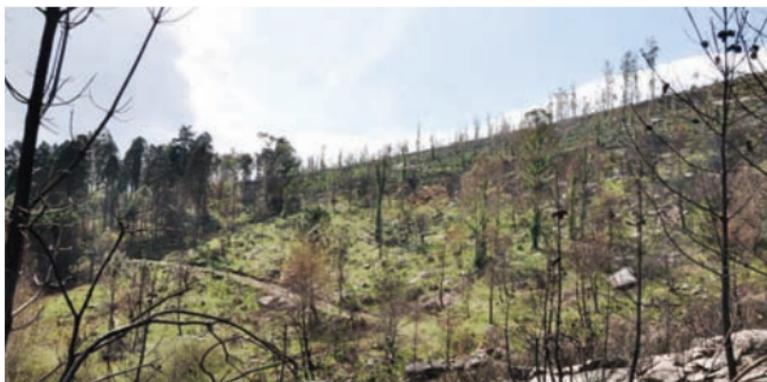
Figura 62. Siembra de gramíneas para el control de la erosión en el incendio de Cures-Boiro 2010. Aspecto seis meses después de su aplicación. (Fotografía: Antonio Arellano).

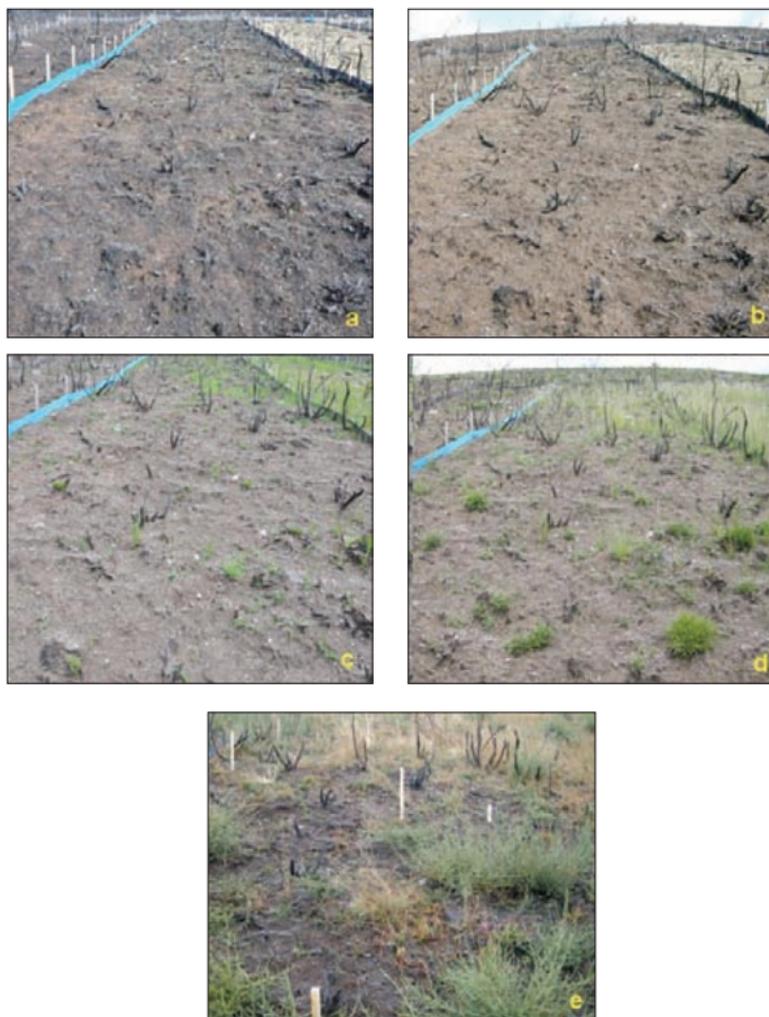
**Figura 63.** Variación de la cobertura vegetal tras un tratamiento de siembra, el primer año después del incendio de verano de Piñor (2009), en una zona severamente afectada por el fuego .a) 1,5 meses después de la siembra (otoño), b) 4,5 meses después de la siembra (invierno), c) 6,5 meses después de la siembra (primavera), d) 7,5 meses después de la siembra (verano), e) 11,5 meses después de la siembra (otoño). Nótese en el extremo superior derecho de cada imagen la mayor cobertura vegetal obtenida cuando la siembra va acompañada de mulching. (Fotografías: Antonio Arellano).
