# ACCIONES URGENTES CONTRA LA EROSIÓN EN ÁREAS FORESTALES QUEMADAS

GUÍA PARA SU PLANIFICACIÓN EN GALICIA

José A. Vega<sup>a</sup>, Teresa Fontúrbel<sup>a</sup>, Cristina Fernández<sup>a</sup>,  
Montserrat Díaz-Raviña<sup>b</sup>, M<sup>a</sup> Tarsy Carballas<sup>b</sup>, Angela Martín<sup>b</sup>,  
Serafín González-Prieto<sup>b</sup>, Agustín Merino<sup>c</sup>, Elena Benito<sup>d</sup>

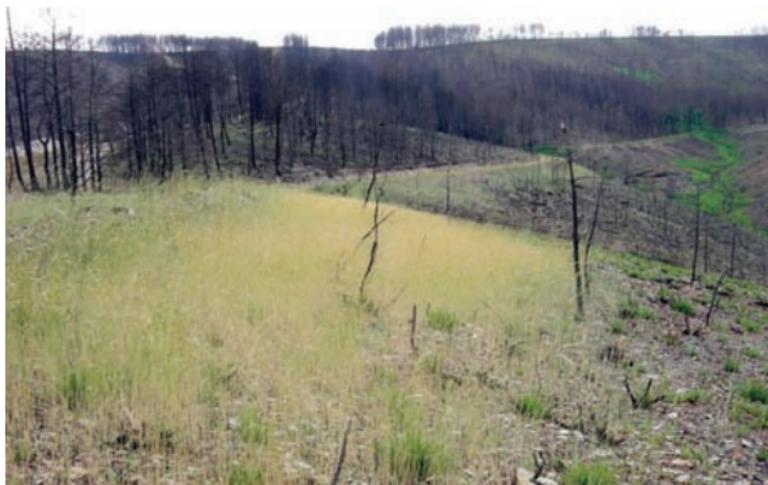
Figura 64. Vista general de un área tratada con hidrosiembra en el incendio de A Gudiña de 2006. (Fotografía: Antonio Arellano).

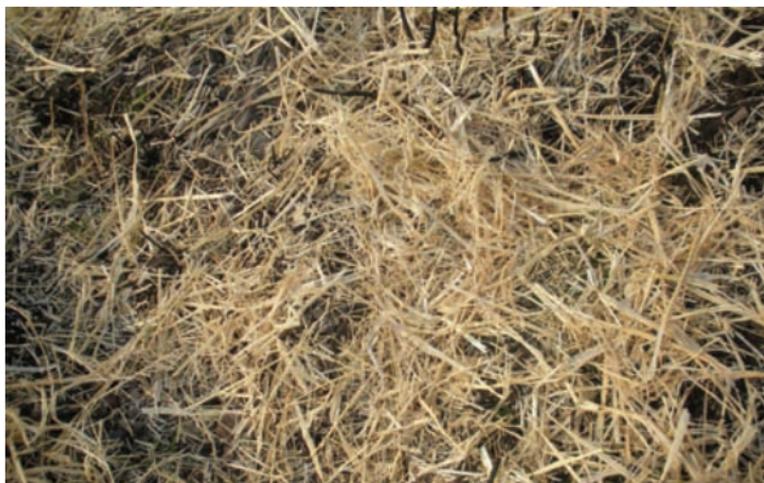
Figura 66. El mulch de paja de trigo en una cantidad de 250 g m<sup>-2</sup>, generalmente produce una cobertura del suelo superior al 80 %. (Fotografía: Antonio Arellano).

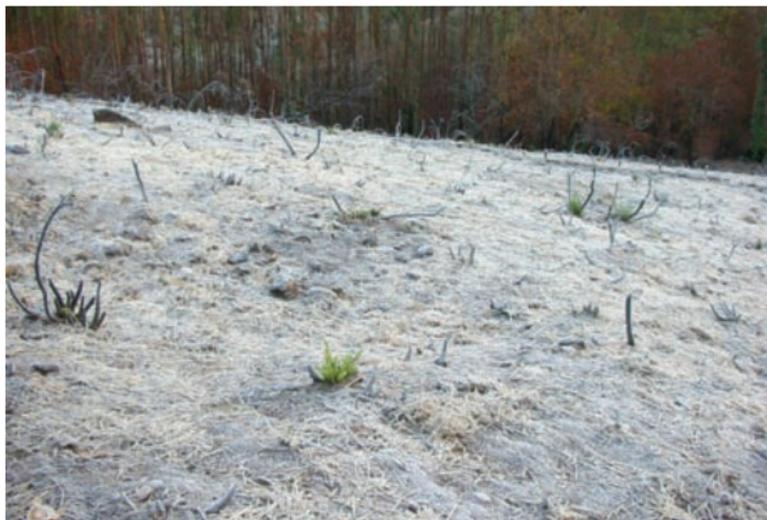
Figura 67. Aspecto invernal de un área tratada con mulching de paja después del incendio de Sotomaior en el verano de 2006. (Fotografía: Cristina Fernández)

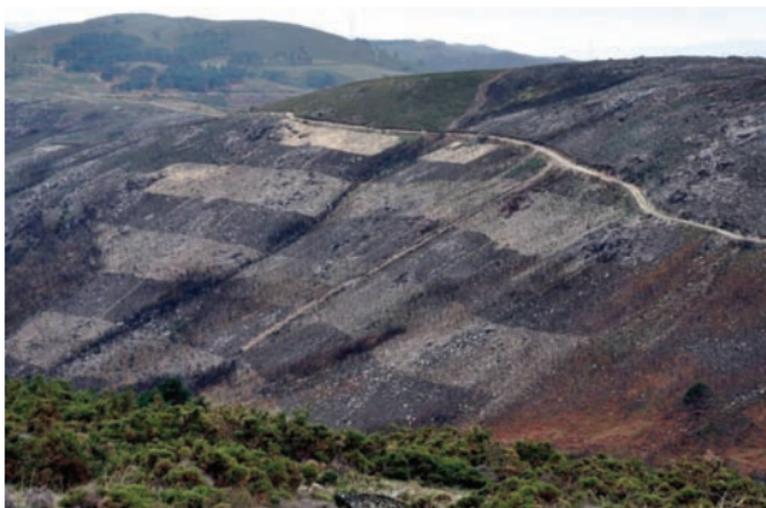
Figura 68. Aspecto general de un área tratada con mulching de paja de trigo, aplicado en fajas, tras el incendio de la cabecera del río Deva 2010. (Fotografía: Antonio Arellano).

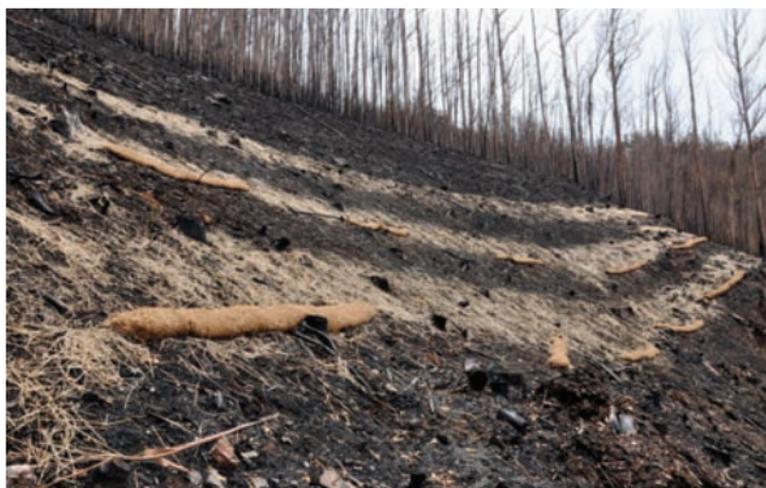
Figura 69. Aspecto general de un área tratada combinando mulching de paja con fajinas biodegradables en el incendio de las Fragas del Eume de 2012. (Fotografía: Antonio Arellano).

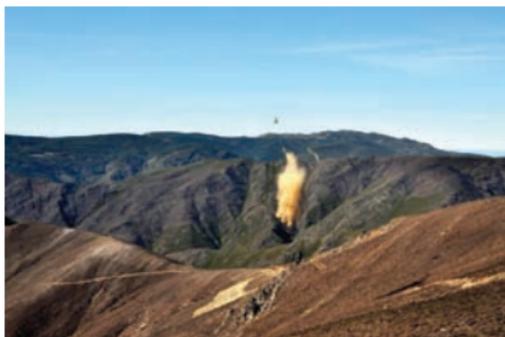
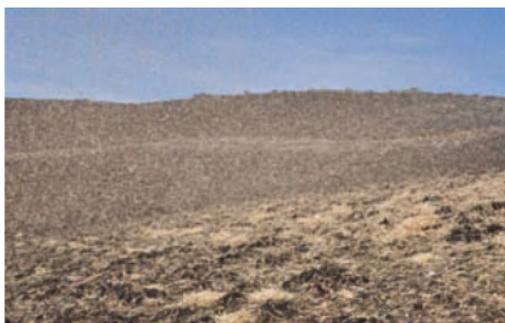
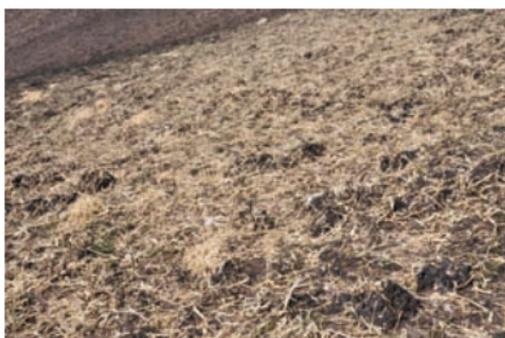
Figura 70. Diferentes etapas en la aplicación de mulch de paja de trigo desde el aire (helimulching) con lanzamiento desde helicóptero de balas de paja que se disgregan durante su caída, dispersándose por el área quemada a tratar. Incendio de Camba (Orense) 2010. (Fotografías: Antonio Arellano).

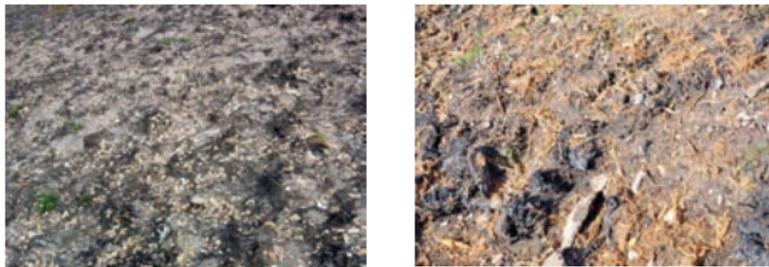
Figura 71. Aplicación de 400 gm<sup>2</sup> mulch de astillas (izquierda) y 350 gm<sup>2</sup> de tiras de corteza (derecha). (Fotografías: Antonio Arellano).

tamaño puede ofrecer mayor eficacia que el formado por partículas de aproximadamente el mismo tamaño. Faucette et al. (2007) han argumentado que las partículas más grandes trabajarían para reducir el movimiento de los sedimentos, mientras que las más cortas actuarían absorbiendo la lluvia y reduciendo la escorrentía, la facilitar la infiltración. Este tipo de materiales presenta además la ventaja de ser más resistentes a la remoción por el viento y el agua en comparación con el mulching de paja.

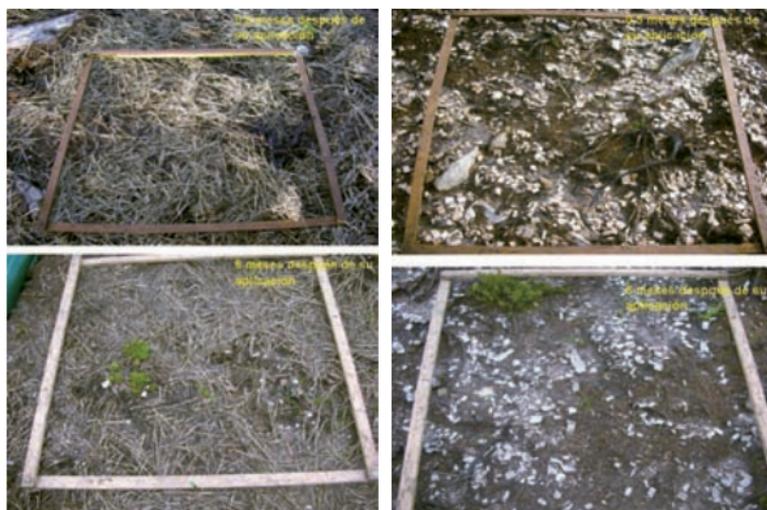
Figura 72. Degradación de la cubierta de mulch de paja (izquierda) y de astillas (derecha) con el tiempo. (Fotografías: Cristina Fernández).

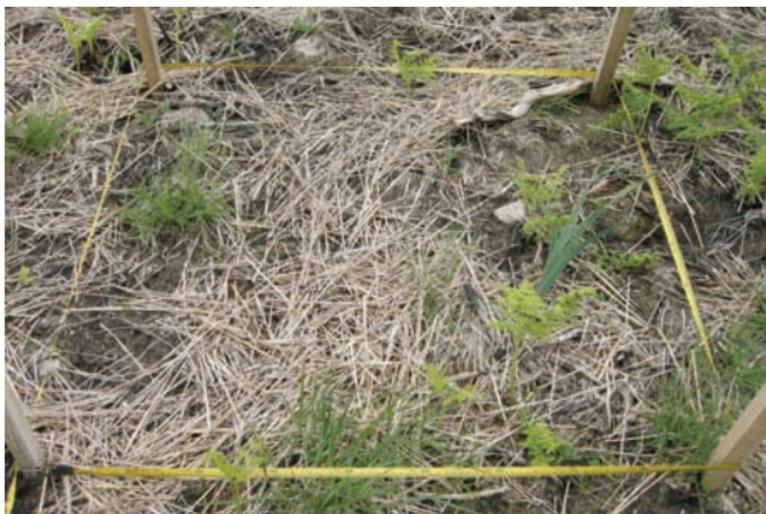
Figura 73. Detalle de un área tratada con mulch + siembra seis meses después de su aplicación. (Fotografía: Antonio Arellano).

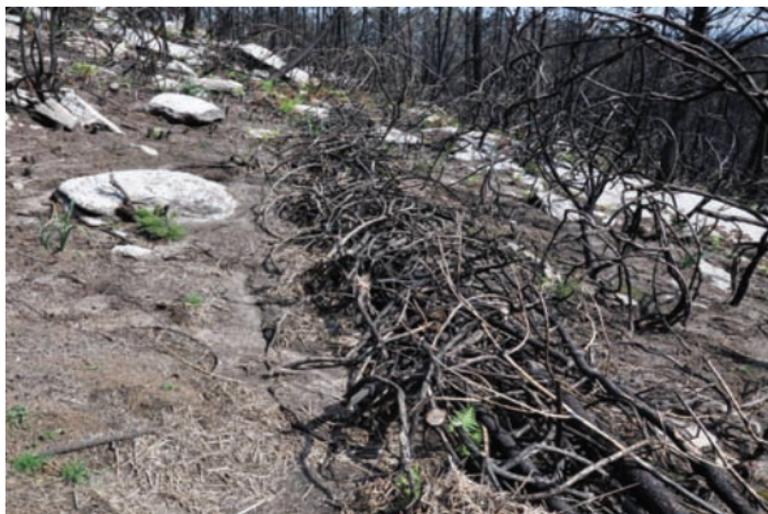
Figura 74. Cordones de troncos y restos vegetales tras el incendio de Cures-Boiro 2010. (Fotografía: Antonio Arellano).

*Fajinadas de troncos.* Este tratamiento implica el derribo de arbolado quemado, su desrame, y la utilización de sus troncos para ser dispuestos en el suelo, siguiendo curvas de nivel, con objeto de proporcionar una barrera mecánica que sirva de pequeña presa donde se depositen sedimentos desplazados por la escorrentía, reduciendo así su movimiento y promoviendo la infiltración. La idea es también disminuir la energía cinética del agua de escorrentía superficial, al decrecer la velocidad de

ésta, y limitar su capacidad de incisión en el terreno, al reducir la carga sólida de finos en suspensión en el agua y disminuir su turbidez. Las fajinadas de troncos aumentan la rugosidad hidráulica del terreno y dificultan la concentración de flujo. Su capacidad de almacenar sedimentos depende de la pendiente, del diseño, tamaño y longitud de los troncos empleados, la separación entre ellos y el grado de contacto con el suelo de estas barreras. Si no están bien diseñadas e instaladas pueden concentrar la escorrentía, causando daños que podrían ser mayores que en ausencia de tratamiento.

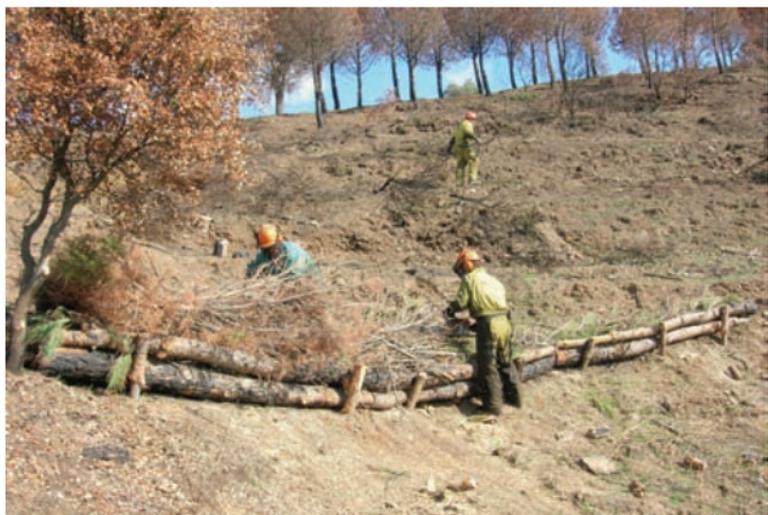
Figura 75. Construcción de fajinadas de troncos tras incendio en Cerro Muriano (Córdoba). (Fotografía: José A. Vega).

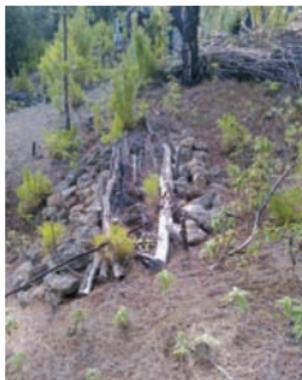
Figura 76. Fajinada armada tras incendio en Tenerife. (Fotografía: José A. Vega)

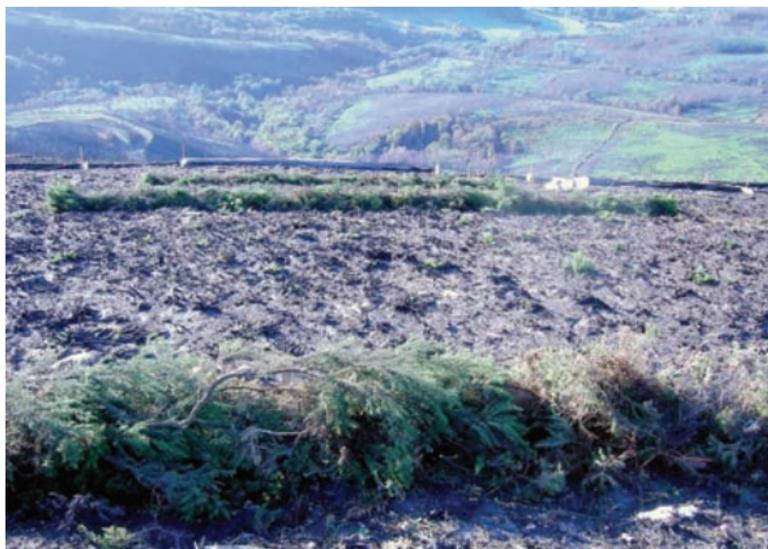
Figura 77. Fajinadas de matorral, en el incendio de Soutelo de 2006. (Fotografía: Antonio Arellano)

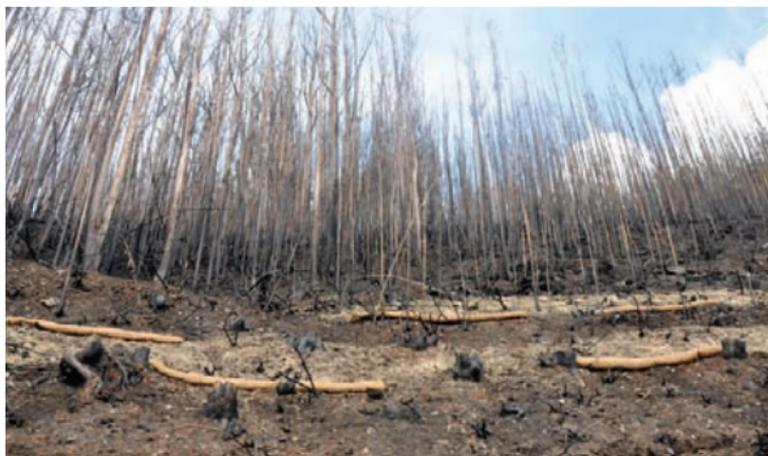
Figura 78. Rollos biodegradables de paja en el incendio de las Fragas del Eume 2012. (Fotografía: Antonio Arellano).

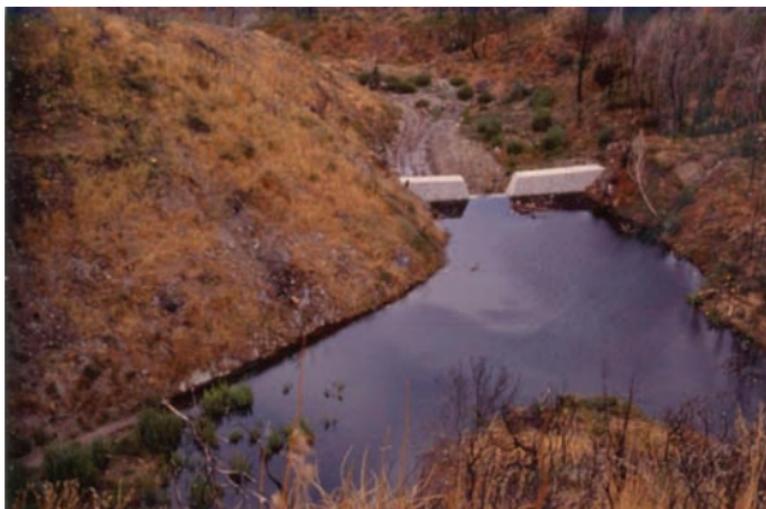
Figura 79. Sedimentos acumulados en un dique después de incendio en la Sierra Almijara. (Fotografía: Antonio Arellano).

Son obras de tamaño reducido situadas en regueros y cursos de agua pequeños que se utilizan para atrapar sedimentos y otros materiales sólidos, movilizados desde las laderas, y para reducir la velocidad y el pico de descarga del agua de escorrentía, limitando su llegada a los cauces y la posibilidad de que sean incorporados a la corriente. Los depósitos de suelo, cenizas y restos orgánicos recogidos pueden ayudar a la recuperación de la vegetación. Pueden fabricarse con balas de paja, troncos o piedras, dependiendo del lugar y de la disponibilidad de estos materiales. Las presas de balas de paja son un sistema de control de la erosión temporal construidas con 3 a 5 balas de paja, en función de la anchura del canal (Napper, 2006). En Andalucía es habitual su instalación tras incendio con troncos procedentes del arbolado quemado, dispuestos vertical u horizontalmente, dependiendo del tamaño y de la forma del cauce, rellenándose los huecos con ramajes del arbolado cortado (Costa et al., 2006). Aunque no se ha evaluado cuantitativamente su eficacia, a juicio de los técnicos es un tratamiento efectivo para reducir la velocidad del flujo de escorrentía y atrapar material sólido (Costa et al., 2006; Ruiz y Luque, 2010).

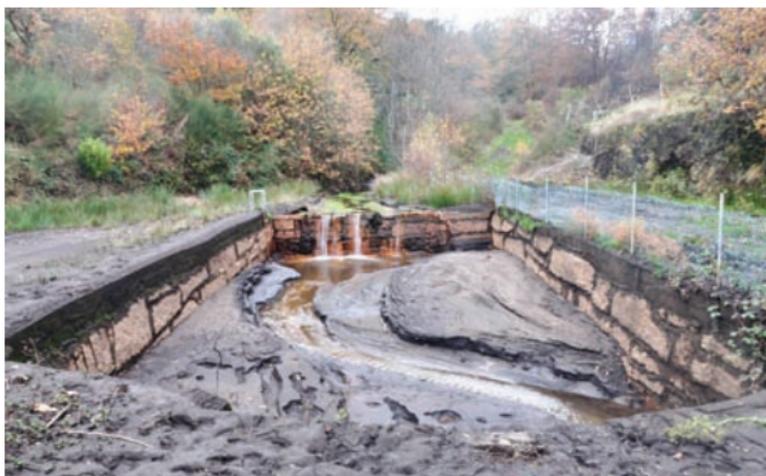
Figura 80. Sedimentos acumulados en un depósito de agua tras el incendio de Santirso (Maceda) de 2011. (Fotografía: Antonio Arellano).

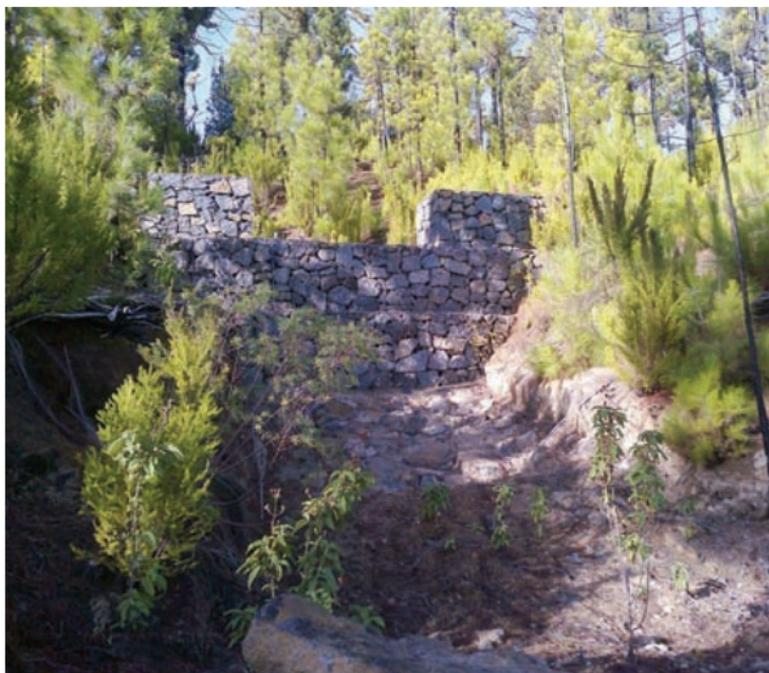
Figura 81. Dique de gaviones tras incendio en Tenerife. (Fotografía: José A. Vega).

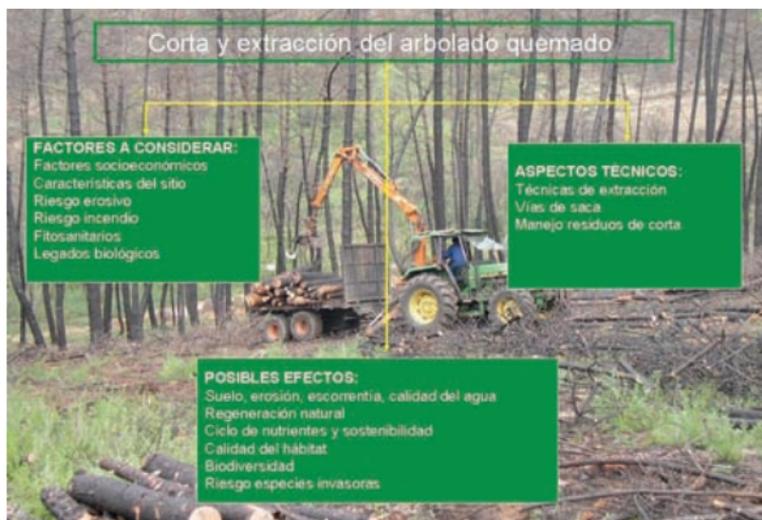
Figura 82. Consideraciones a tener en cuenta en la corta post-incendio en masas forestales productivas. (Fotografía: Antonio Arellano).

Todo esto sugiere que la extracción de la madera quemada, en zonas de pendientes elevadas, inmediatamente después de incendios puede producir más erosión que el propio incendio. Por tanto, la corta a hecho debería retrasarse en zonas de suelos particularmente sensibles, como los afectados por una severidad del fuego alta y con infiltración temporalmente reducida por repelencia al agua después del incendio. También debería prestarse atención al momento de su ejecución y las condiciones del suelo, evitando las actuaciones en los meses de mayor humedad en el suelo. Es también importante decidir el tipo de maquinaria a emplear, evitando la utilización de vehículos con cadenas y dando prioridad al transporte de madera suspendida, limitando al máximo la saca con arrastres y reduciendo en lo posible la apertura de nuevas pistas y vías. Debe prestarse especial atención a las zonas de amortiguamiento de los ríos.
